RELAZIONE DI SOPRALLUOGO

In data 30 settembre 2024, a seguito della segnalazione di incendio presso la ditta Kemipol Srl pervenuta telefonicamente verso le 16.30 dalla sala operativa VVF e dalla Prefettura, i tecnici ARTA Abruzzo del Distretto di Teramo Gaia Bramanti, Pierpaolo Piccone e Claudio Appollonio hanno effettuato un sopralluogo presso il luogo dell'evento.

La ditta Kemipol Srl è sita in via del Commercio in zona industriale, nel Comune di Pineto Provincia di Teramo e risulta autorizzata alle emissioni in atmosfera per i punti E1 e C con Provvedimento rilasciato dalla Provincia di Teramo n. 133687 del 05/05/2011.

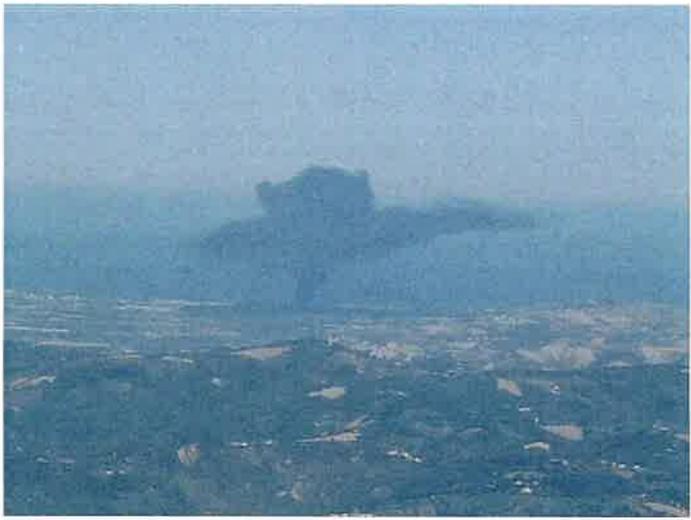
Figura 2 colonna di fumo incendio

Al momento del sopralluogo era visibile una colonna di fumo nero e i piazzali della ditta erano bagnati.

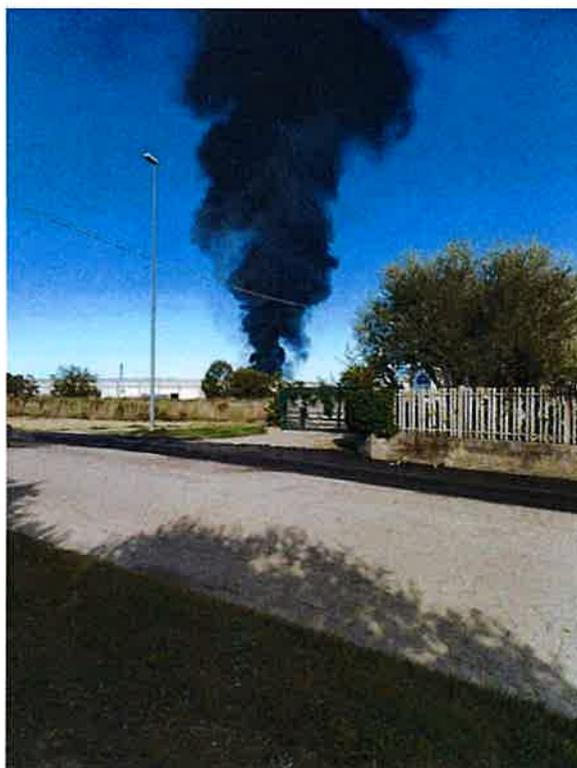
Figura 3 colonna di fumo incendio

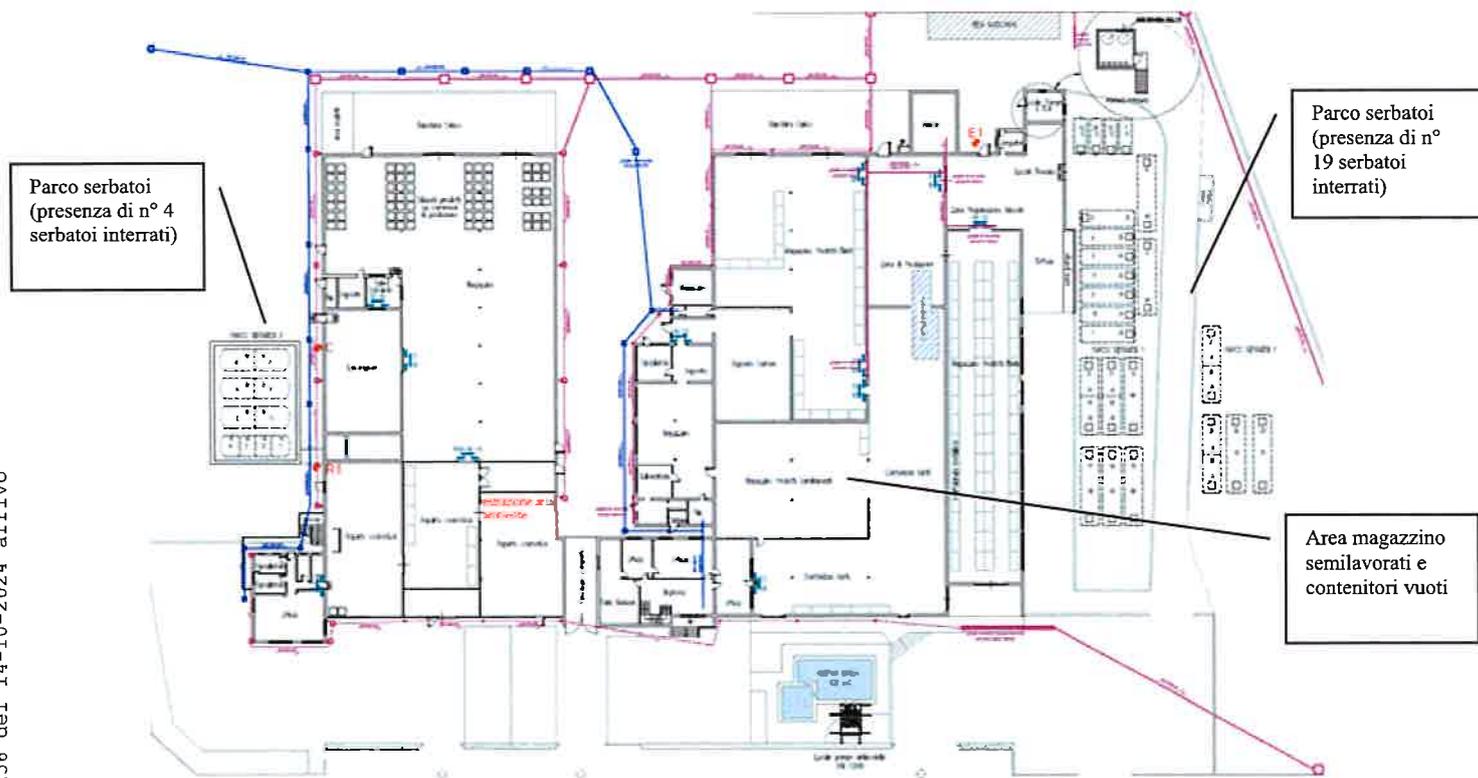
Figura 4 planimetria ditta Kemipol

Al momento del sopralluogo l'incendio, iniziato alle 16.00 circa, era in atto e il personale dei Vigili del Fuoco presenti era impegnato nelle operazioni di spegnimento. L'evento iniziatore ha interessato il capannone individuato nella planimetria sottostante come "capannone vuoti" e "magazzino prodotti semilavorati" per poi estendersi alle aree circostanti.

Il parco serbatoi costituito da n° 19 serbatoi interrati contenenti solventi presenti nell'area Nord è stato sottoposto ad operazioni di raffreddamento da parte dei Vigili del Fuoco per evitare il coinvolgimento dello stesso. Analoga operazione è stata condotta sui 4 serbatoi lato sud.

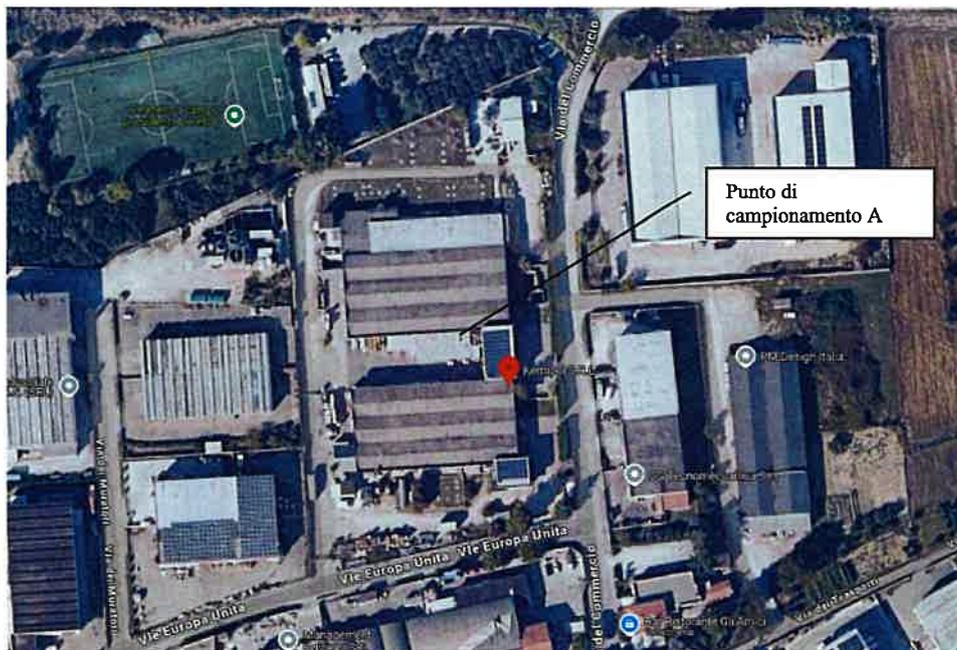
Alle ore 18:50, sul luogo dell'evento, è stato eseguito il campionamento nel punto A.

Figura 5 foto aerea con localizzazione punto di campionamento A

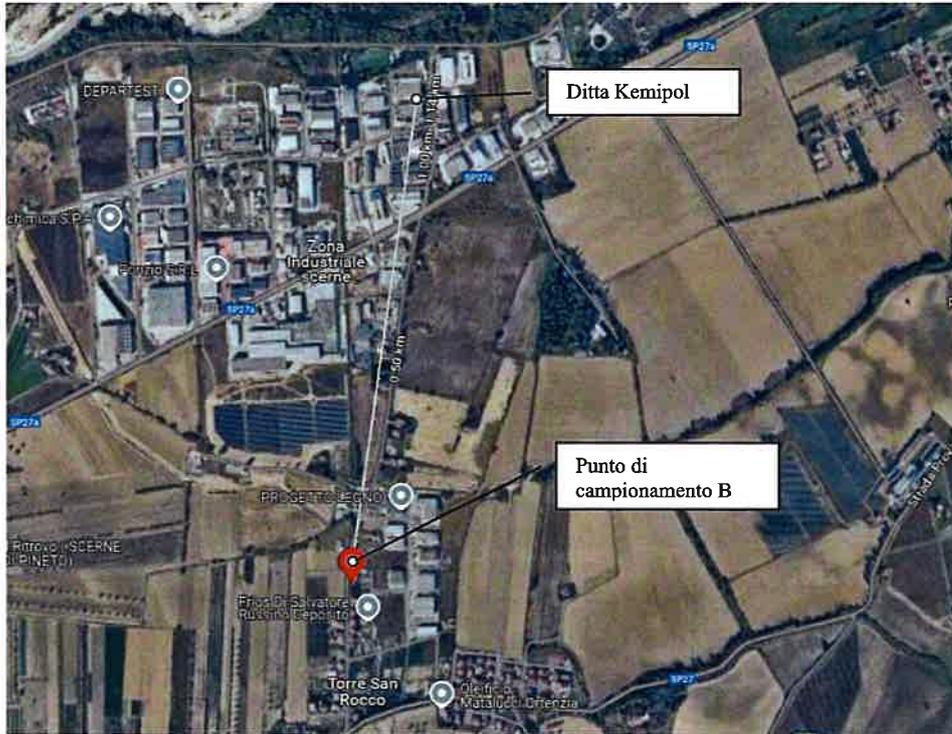
Alle ore 19:30, nei pressi di via Giove all'altezza del civico 28 a Torre San Rocco del comune di Pineto, è stato eseguito il campionamento nel punto B, distante 1km circa in linea d'aria dal luogo dell'evento.

Figura 6 foto aerea con localizzazione punto di campionamento B

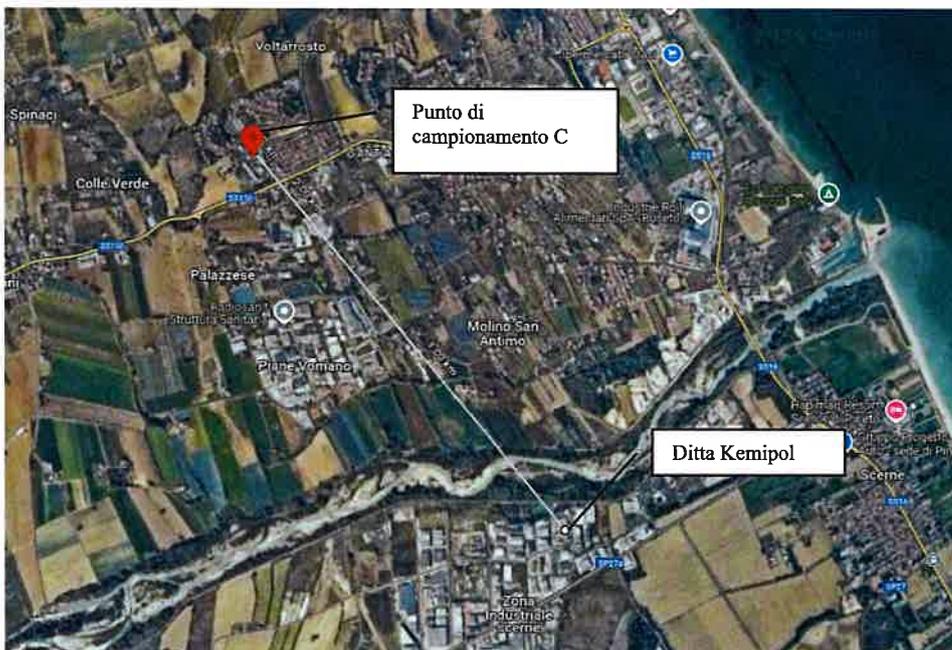
Alle ore 19:50, davanti all'Istituto scolastico Moretti del comune di Roseto, è stato eseguito il campionamento nel punto C, distante 2km circa in linea d'aria dal luogo dell'evento.

Figura 7 foto aerea con localizzazione punto di campionamento C

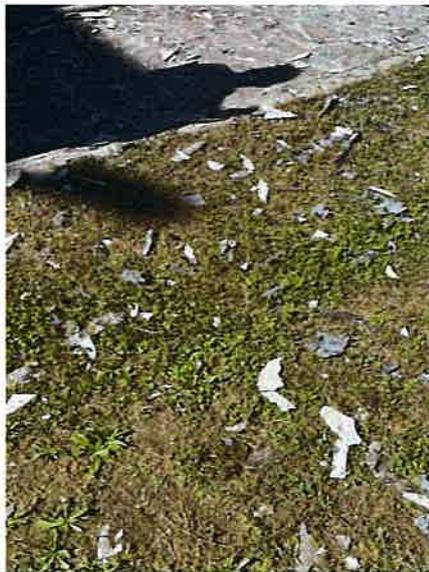
I campioni di aria sono stati trasportati in laboratorio e immediatamente analizzati in GC-MS. Durante il sopralluogo è stato effettuato inoltre un prelievo delle acque di spegnimento. Dalle informazioni fornite dal rappresentante aziendale e acquisite durante l'evento emergenziale è stato prelevato un campione della copertura del capannone incendiato ricaduta al suolo, ai fini della valutazione della presenza di cemento amianto. Gli esiti analitici riportati nel rapporto di prova allegato (Rdp TE/9589/24 del 01/10/2024) hanno confermato nella copertura in materiale cementizio la presenza di amianto del tipo crisotilo e crocidolite. L'Agenzia è in attesa di specifica richiesta della ASL per eventuali monitoraggi ambientali per la determinazione dell'amianto.

Figura 8 amianto copertura

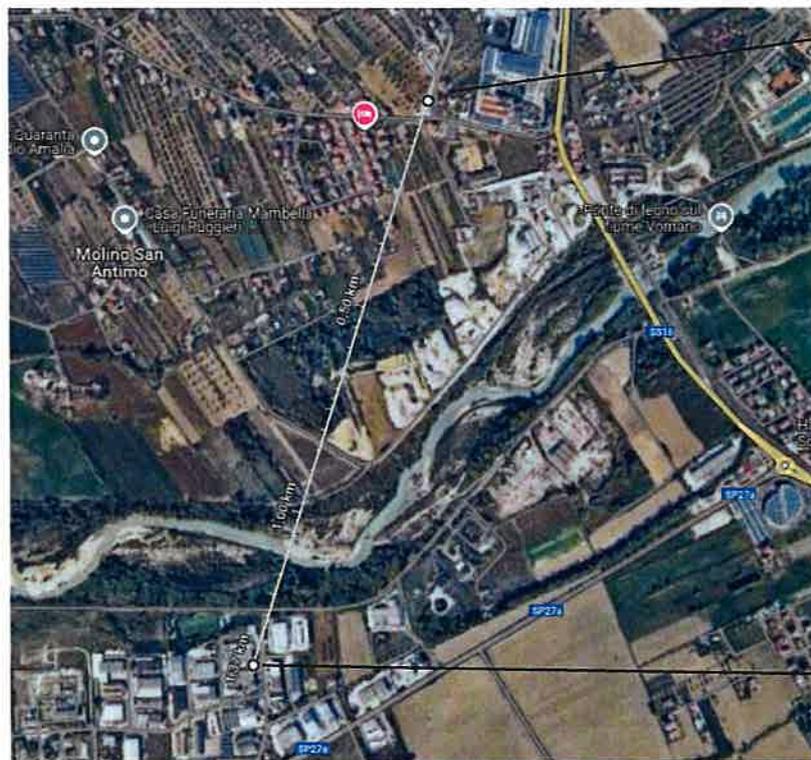
Figura 9 foto aerea con localizzazione punto di campionamento E

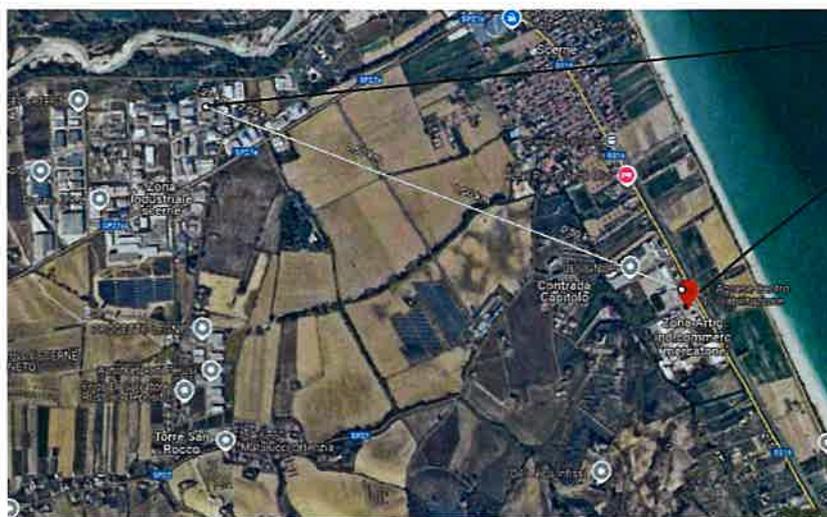
Figura 10 foto aerea con localizzazione punto di campionamento D

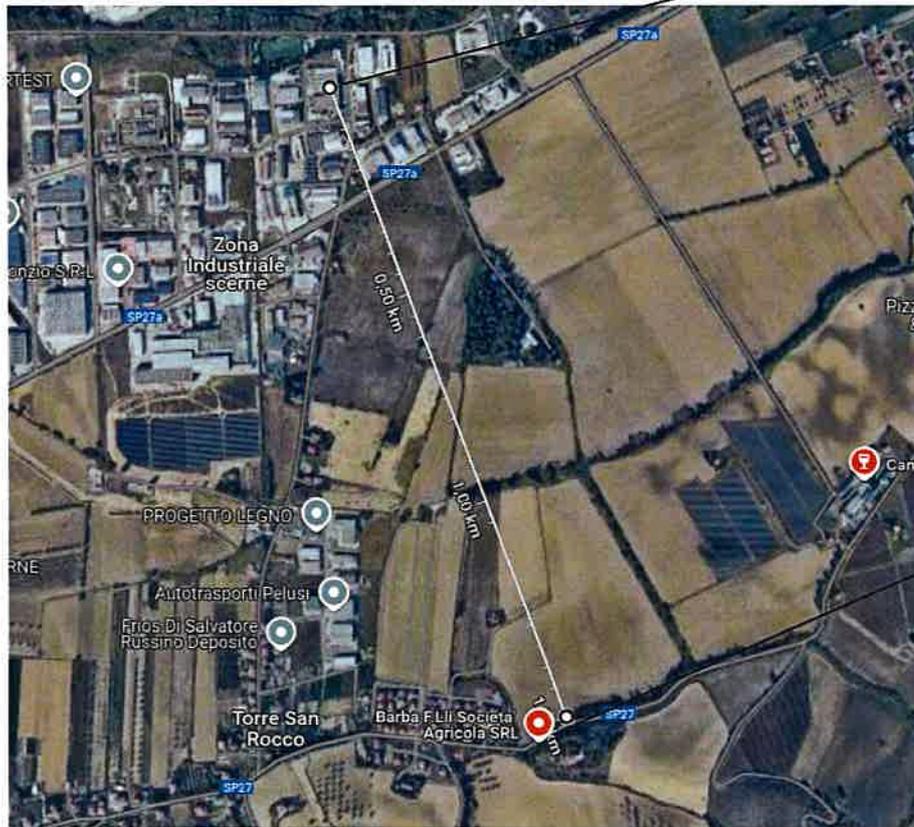
Punto di campionamento F nei pressi dell'asilo Torre San Rocco nel Comune di Pineto

Figura 11 foto aerea con localizzazione punto di campionamento F
