INTEGRAZIONE ALLA RELAZIONE DI SOPRALLUOGO DEL 01/10/2024

La presente relazione costituisce integrazione della nota già trasmessa con prot. 38128 del 01/10/2024 e riepiloga le attività svolte dall'Agenzia sia durante l'emergenza che nei giorni successivi all'evento incidentale.

In data 30 settembre 2024, a seguito della segnalazione di incendio presso la ditta Kemipol Srl i tecnici ARTA Abruzzo del Distretto di Teramo hanno effettuato, durante le operazioni di spegnimento, un sopralluogo presso il luogo dell'evento. Dalle ore 18 alle ore 20 circa sono stati effettuati campionamenti istantanei di aria outdoor secondo il metodo EPA TO15A mediante canister e un prelievo delle acque di spegnimento.

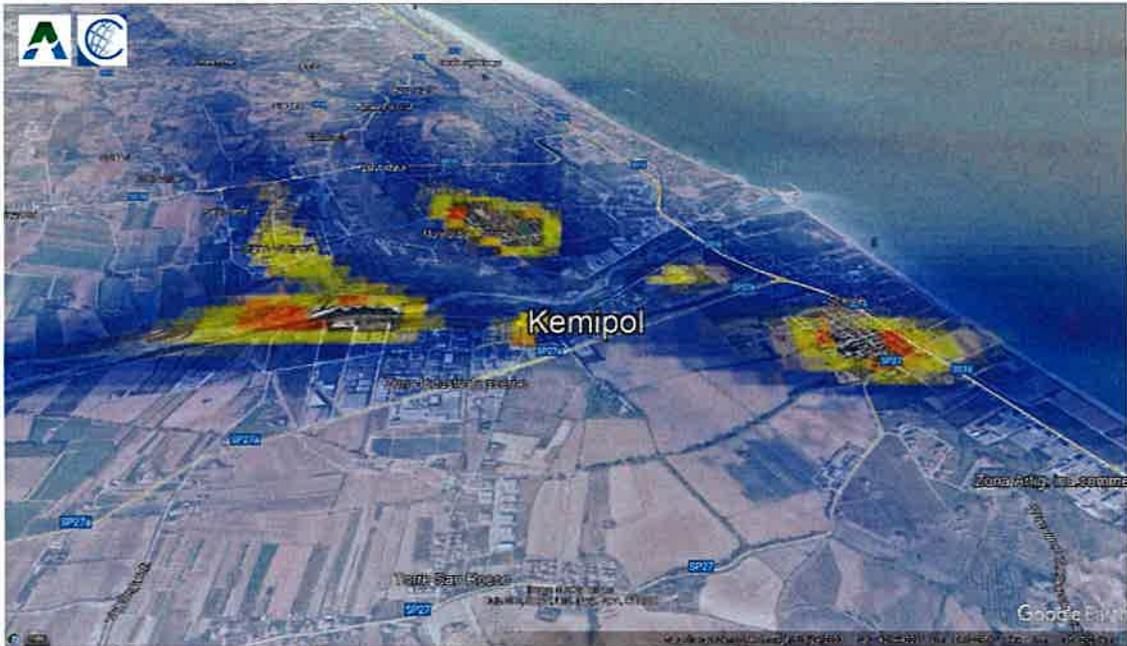
La simulazione della dispersione di inquinanti generati dall'incendio ha rilevato che, le maggiori ricadute si sono verificate entro un raggio di circa 1,6 km dallo stabilimento. Inoltre il plume dei fumi, spinto delle brezze di terra e di mare e della ciclica variabilità dell'altezza dello strato di rimescolamento, si è mosso alternativamente verso la costa o verso l'entroterra. La ricostruzione ha indicato che le massime concentrazioni al suolo si sono avute nei settori da nord ovest a sud est.
